MAUERWERKSBRÜCKEN *PUENTES DE FÁBRICA* (II)

MAUERWERKSBRÜCKEN / PUENTES DE FÁBRICA (II)

CUADERNO 187.01 / 4-56-05

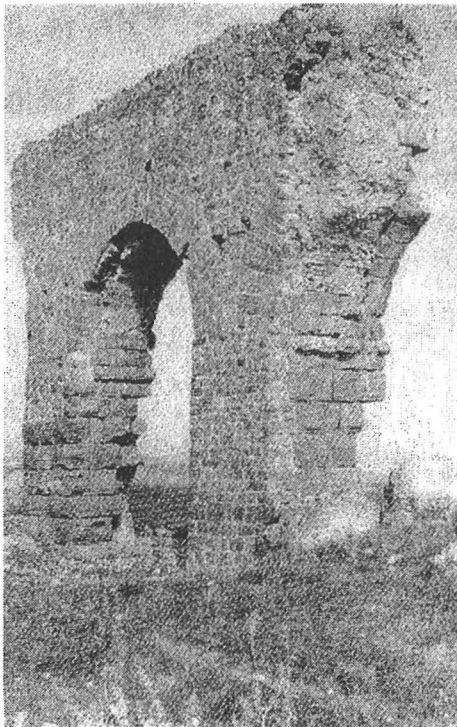
Bild. 5.
Kleinsteinig verkleideter römischer Quaderpfeiler, Wasserleitung von Karthago.

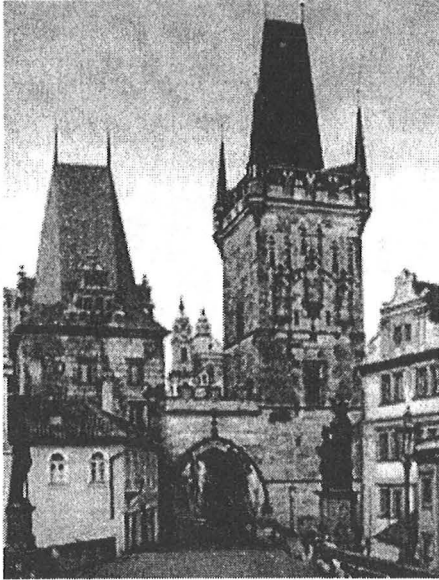
Diese zwei Türme sind bis heute die wichtigste Befestigung der Kleinseite. Der kleinere ist Relikt der ersten Steinbrücke (Judithbrücke), der größere wurde viel später (1464) nach dem Vorbild von Parlers Altstädter Brückenturm gebaut.

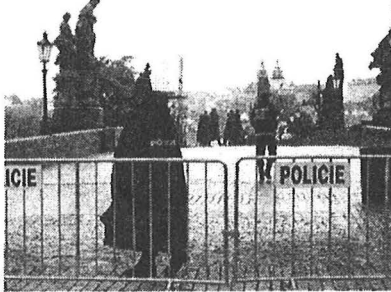
Die Brücke während der Überschwemmungen.

Im August 2002 wurde die Tschechische Republik von einem großen Hochwasser heimgesucht. Diese Überschwemmung war die größte Naturkatastrophe der neuzeitlichen Geschichte, da mehr als ein Drittel des Staatsgebiets beschädigt wurde.
